**Relatório de Ensaio N<sup>o</sup> 1 033 683 - 203**

**MATERIAL:** Manômetro 1188

**NATUREZA DO TRABALHO:** Ensaios de comprovação dos graus de proteção IP 54

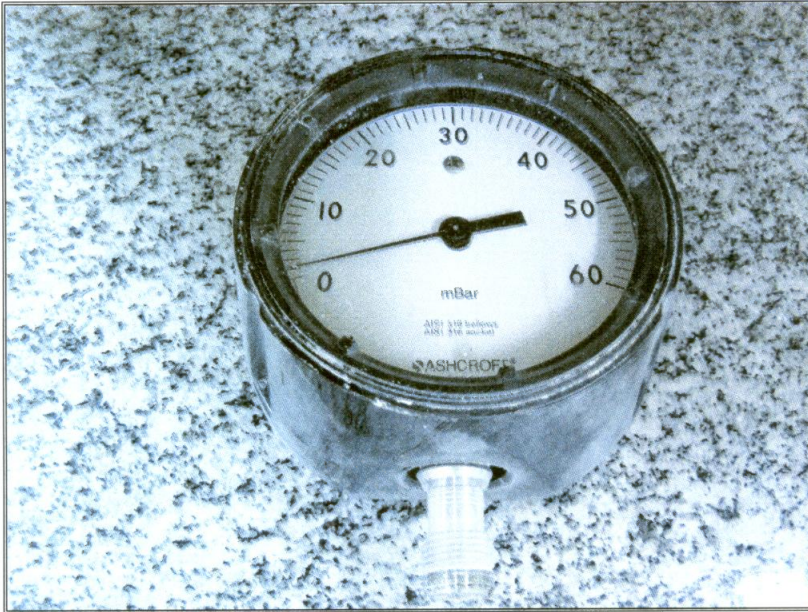
Figura 2 – Manômetro 1188 após exposição na câmara de poeira

A amostra ensaiada confere proteção satisfatória contra a penetração de poeira, primeiro numeral igual a 5 e confere proteção satisfatória contra respingos de água de qualquer direção, segundo numeral igual a 4.

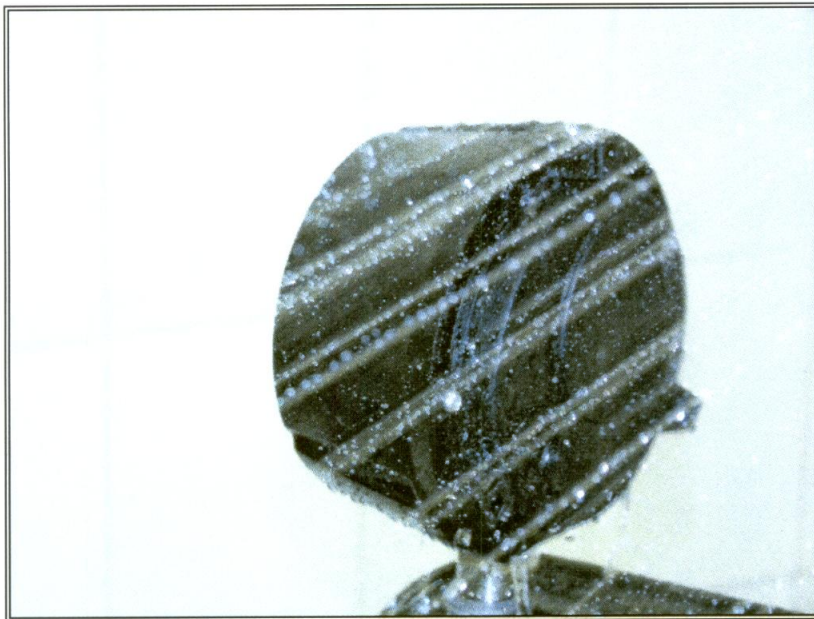
**Figura 4** - Manômetro durante o ensaio de respingos de água em qualquer direção

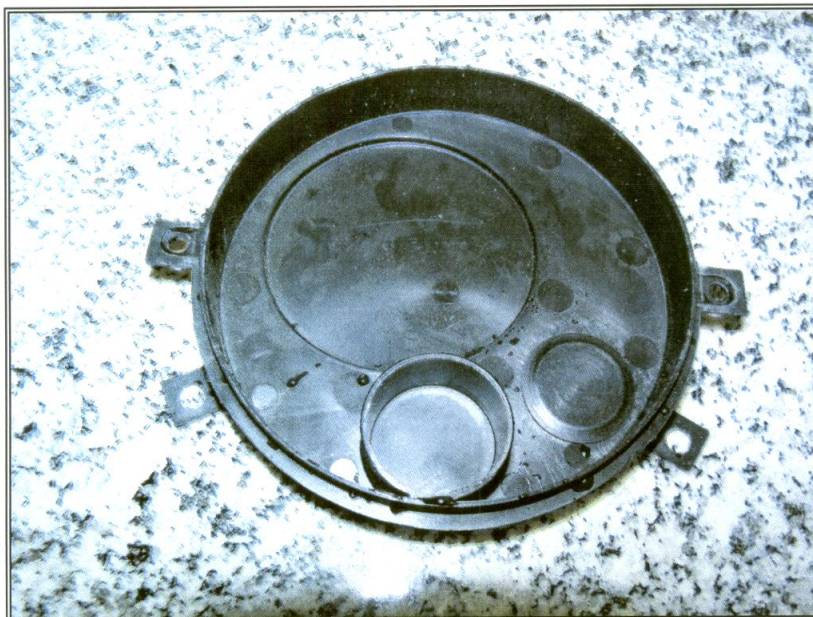
Figura 6 – Tampa traseira após ensaio de respingos de água
